トライトンブイ18号基の気象センサー盗難について

図3 被害にあったトライトンブイ 18 号基の盗難防止対策と被害状況

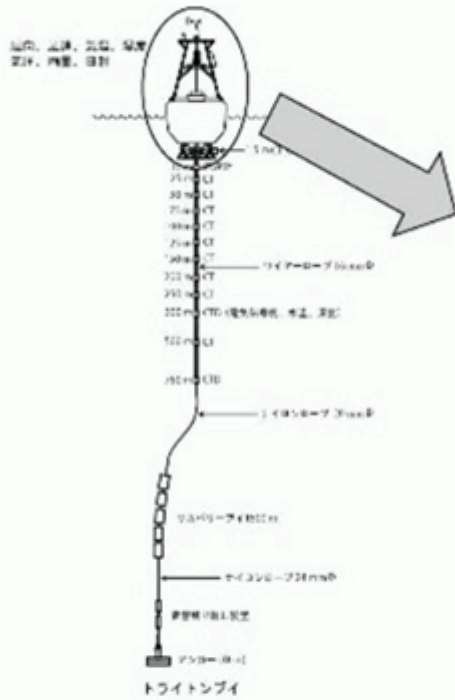
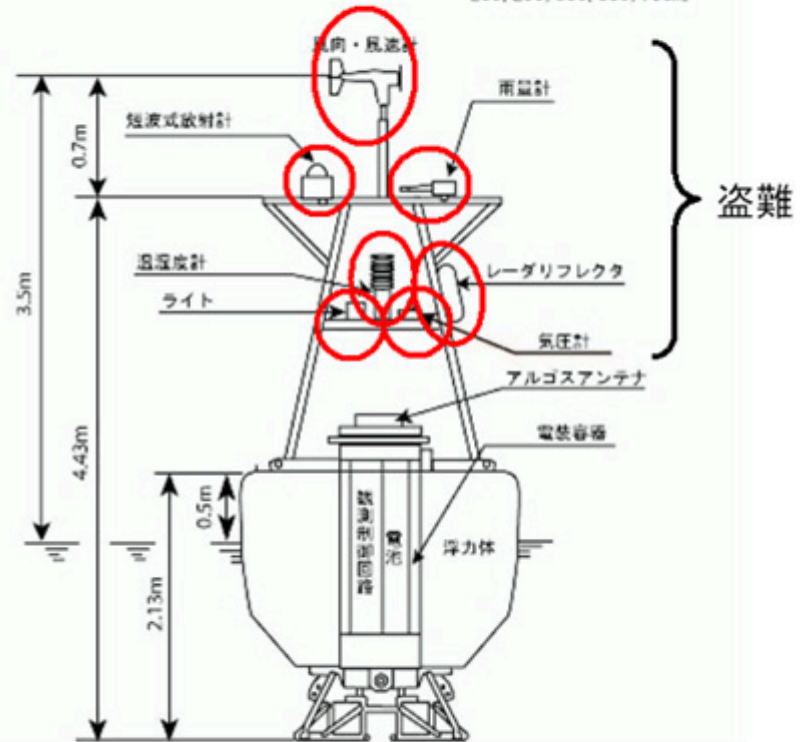
図2 トライトンブイ装備品の盗難箇所

独立行政法人海洋研究開発機構（理事長 加藤 康宏）のトライトンブイ（海洋観測ブイ）18号基（平成16年7月12日、南緯1.5度、東経90度に設置：図1）は、海洋地球研究船「みらい」による定期的交換のため、平成17年8月9日に回収を行ったが、ブイに搭載した気象センサーが無くなっていることが判明した（図2）。

同ブイには船の接触跡があること、また、気象センサーは、タワーに盗難防止ボルトで強固に固定したものであり、それらが取り付け部分から切断されていることから、気象センサーのデータが欠測し始めた本年7月中旬に盗難にあったものと推察される。

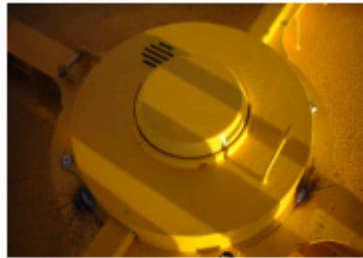
今回被害にあった18号基は、平成16年7月にも気象センサーおよび浮体内に格納した電装容器が全て盗難にあっており、気象センサーの取り付け用盗難防止ボルトの種類を1種類から2種類に変更し、ステンレス製バンドを用いて取り付けを強化するとともに、電装容器の格納蓋に溶接を施したうえ設置していた。今回回収した結果では、電装容器の盗難は免れたが、気象センサーは取り付け部分が切断され、全て盗難にあった（図3）。

(左) 電装容器格納蓋の部分溶接

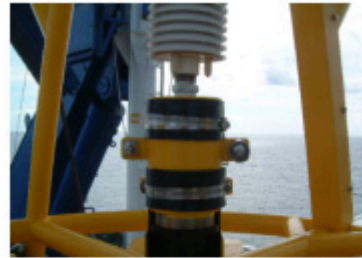
(右) 温湿度計の固定
