## トライトンブイ5号基の漂流について

独立行政法人海洋研究開発機構(理事長 加藤康宏)は、トライトンブイ5号基が漂流していることを、本日確認しましたのでお知らせします。

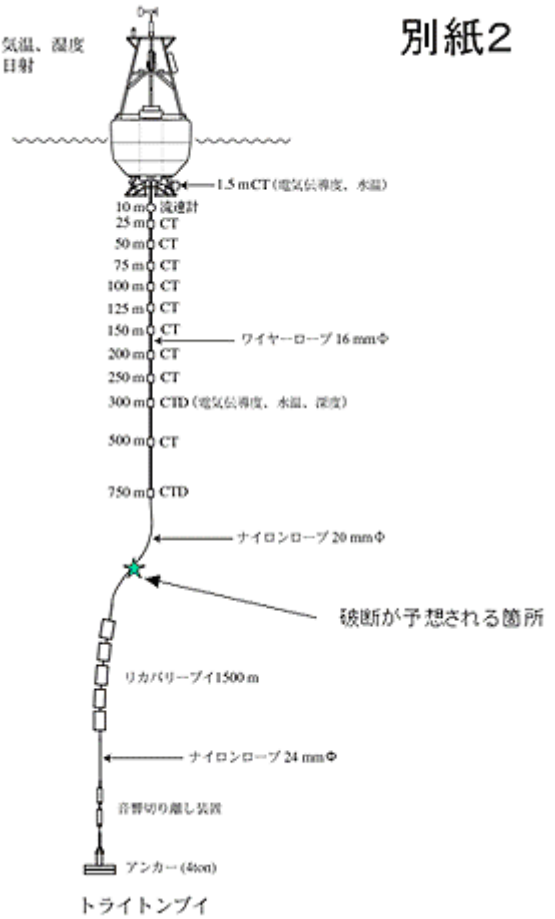
別紙2

9月10日頃よりトライトンブイの水深データが異常な動きをしていた。9月14日頃より水深データが一定すると共に、位置データが変位していることから、深度センサー下部のナイロンロープが切断され漂流中であると推定される(別紙2)。尚、切断の原因は漁船等による係留等が考えられるが、詳細は不明である。

海上保安庁に、周囲の船舶に対して注意を喚起するよう本日依頼した。  
現在のところ、漂流先に障害となるもの又は被害を与える恐れのあるものは無く、漂流状況の監視を続けるとともに、当機構の調査船もしくは備船を使い回収することを検討中です。
